## Azt hiszem, megkezdtem az elhülyülést...

**... azaz, öreg autós nem lesz csak úgy az ember, azzá válni kell**

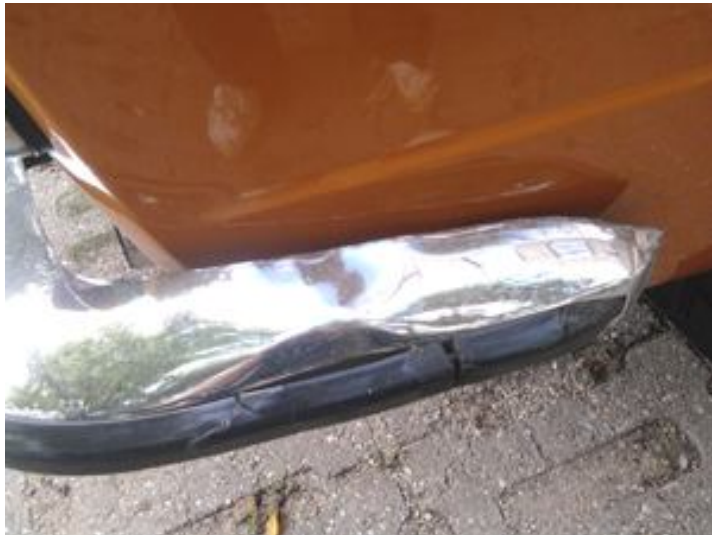
Az egyik ilyen volt a lökhárító állapota. Mind az első, mind a hátsó darabon volt némi hiba, melyek az autó aktív korából maradtak meg kisebb sérülések formájában, az elsőt még papám, a hátsót nekem sikerült kicsit meggyűrni, ami őszintén szólva egyre jobban zavart. És itt jön az, amiről ezen poszt keretein belül szólni szeretnék. Ez pedig nem más, minthogy azon kaptam magam, hogy jártamban-keltemben öreg polskikat fürkésztem a tekintetemmel, nem tudtam elmenni egyetlen bontó mellett sem

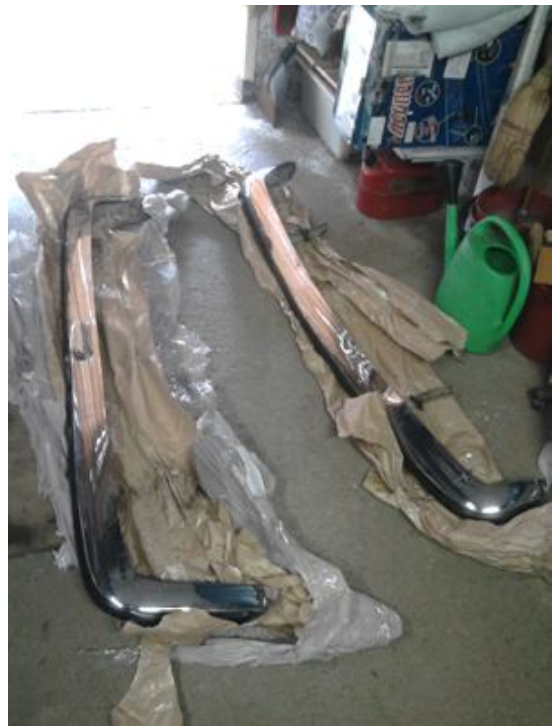
Ha lehetek őszinte nem így történt, nagyon nem. A csomag felbontása után szembesültem ugyanis azzal a dologgal, hogy a szépség az korántsem objektív dolog. Ami kifogástalan volt az eladó szerint, az nekem, hát, hogy is mondjam csak, bruttó 2 napos munka.

Az első probléma abból adódott, hogy a hátsó rendszám tábla világítás meg volt törve az új darabon. Nosza, ez azonnal egy cserét jelentett, a régiről levettem a kis lámpát, majd kellenlően ugyan (nem ezt ígérték) átraktam az új szerzeményemre. Ez még apróság volt, a munkás rész ezután következett.

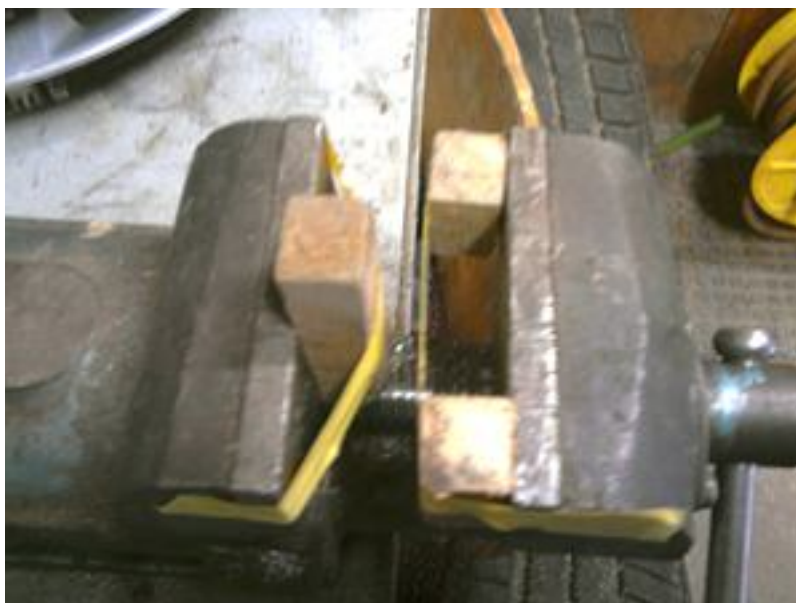
Annak ellenére, hogy üzenet formájában határozottan rákérdeztem a gumicsíkok állapotára is, azok össze-vissza álltak, bonthattam le az egészet és amennyire lehetett fűzhettem újra. Igen ám, de nem is én lennék, ha az apró csavarok nem rohadtak volna réges-rég be. Attól rettegvé, hogy esetleg sorra beszakítom őket jelentős mennyiségű csavarlazítót fűjtam rájuk és vártam. Közben alaposan megvizsgálva lökhárítókat észleltem, hogy azok eléggé csálék. Egy kis benyomódás itt, egy kis hupli ott és mivel már harcoltam ezzel az anyaggal (hihetetlen, milyen nehéz és ellenálló ez a szerkezeti elem, ezt tényleg arra találták ki, hogy koccanáskor megvédje az autót) lelki szemeim előtt láttam, hogy ez a vártnál keményebb menet lesz. Azt tudtam, hogy itt holmi kalapálás, nyomogatás nem fog eredményt hozni, viszont némi leleménnyel a feladat megoldható. Ehhez pedig nem kell más, mint egy erős satu és pár fakocka.

A képen látható módon összeállítottam a szerszámot, a megfelelő helyen befogtam a munkadarabot, majd hajtani kezdtem. Óvatosan kellett csinálni a dolgot, mert nagyobb deformálódás azt eredményezte volna, hogy a króm összeroppan a felületen. Számos próba után úgy ítélem meg, hogy elégedett lehetek az eredménnyel, ahol csak lehetett síkba hoztam az acélt. Ez a megoldás sajnos csak ott működik, ahová a satu pófája befér, így az előre való darabon két megroppanás nyoma – épp a konzoloknál – sajnos megmaradt.

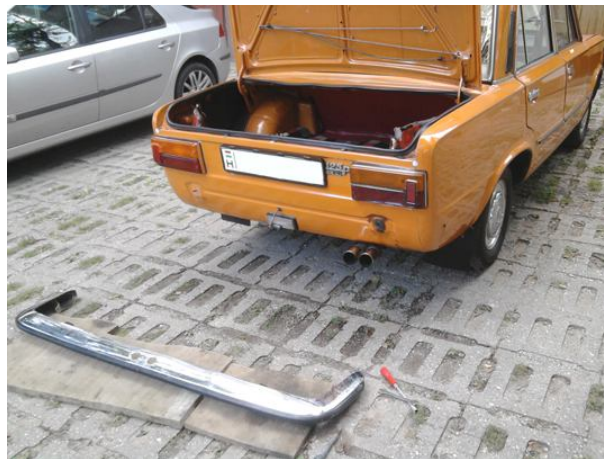
Mire a két lökhárító felszerelésre kész állapotba került, az első nap, amit a beépítésre szántam el is ment. Nem mondom, hogy elégedetten hajtottam álomra a fejem, de alig vártam, hogy újra reggel legyen és folytassam a folyamatot. Másnap a tízórai már a garázsban talált, első mozzanatként a hátsó darab került a helyére. Illetve került volna, hisz hiába elvileg egy ugyanilyen autóról jött le a cucc, a jobb oldalsó tartóelem az istennek sem esett a furatra. Újabb konzolcsere, le az új, fel a régi, miközben fújtam a csavarlazítót és káromkodtam. Pedig nem tudtam, hogy a neheze még hátra van.

Az történt ugyanis, hogy valami fura műszaki hóbortból a derék olasz, akarom mondani lengyel mérnökök a rögzítést úgy gondolták megoldani, hogy az oldalsó konzolokra anyát hegesztettek és a csavarokat hátulról, a dob irányából hajtották be. Remek ötlet, csak egy hatalmas baj van. A mi autónkon műanyag sárvédő dob van, azaz ehhez a csavarhoz hozzáférni annak lebontása nélkül lehetetlen.

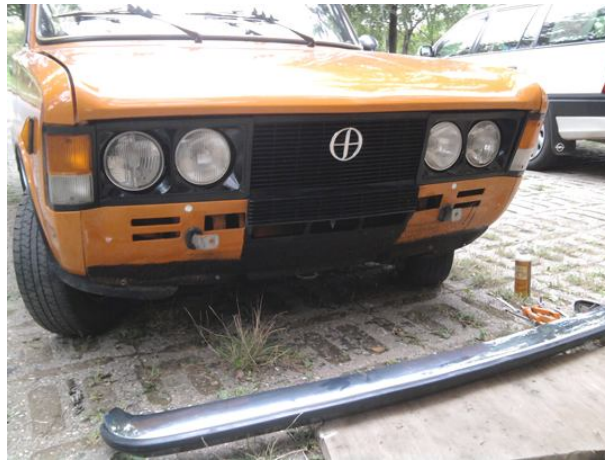
Ugyanis egy dolog van, ami miatt azóta is rettentő mód mérges vagyok. Nevezetesen az, hogy az eladó elfelejtette közölni azt az aprócska tényt, hogy a lökösön korábban ködlámpa volt, ami miatt az barbár módon át lett fúrva, így most két lyuk éktelenkedik rajta. Persze azon nyomban ment a levél, hogy heeee, hát nem ez lett megbeszélve, de sajna ezt már beszédtem, ez így marad, szerinte ez így jó.

A dobokat visszacsavaroztam és ezzel az új szerzemények a helyükre kerültek. Nem volt más hátra, mint az alapos tisztítás fémtisztítóval (előtte persze még szabadon kimostam belőle a mocskot, volt bőven), gumicsík leápolása szilikonnal és kész. Kész lenne, ha...

Most kell szereznem két krómozott kapupánt-csavart és a lyukba hajtva azt le kell zárnom. Ez még hátra van, nincs mit tenni, így jártam.
