## HELYZETJELENTÉS

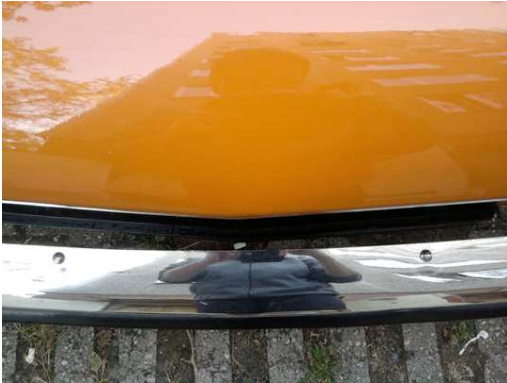
Legutóbb ugye ott hagytam abba, hogy kapott az autó két szép lökhárítót, mely közül az elsővel adódott némi probléma, hisz az eladó elfelejtette velem közölni, hogy egy korábbi ködlámpa miatt lyuk van ütve rajta. Ebbe a két furatba kapupántcsavar került, melynek fejét polírpapírral gondosan fényesre suvickoltam.

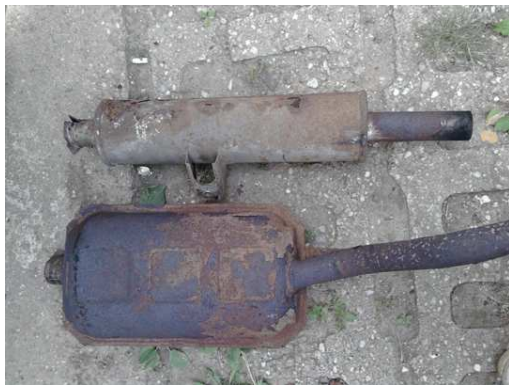
Előtte

Ezt követően az autó alja került érdeklődésem fókuszába, ahol sor került a 2 kipufogódob cseréjére. A dobokat a neten rendeltem meg, a beszerelést magam végeztem. Nagyon ráfért már a dolog, a középső dob elég ramaty állapotban volt, de úgy ítélt meg, hogy a hátsó is közelebb van a csereérett korhoz, mint korábban azt gondoltam, így kukába került mindkettő.

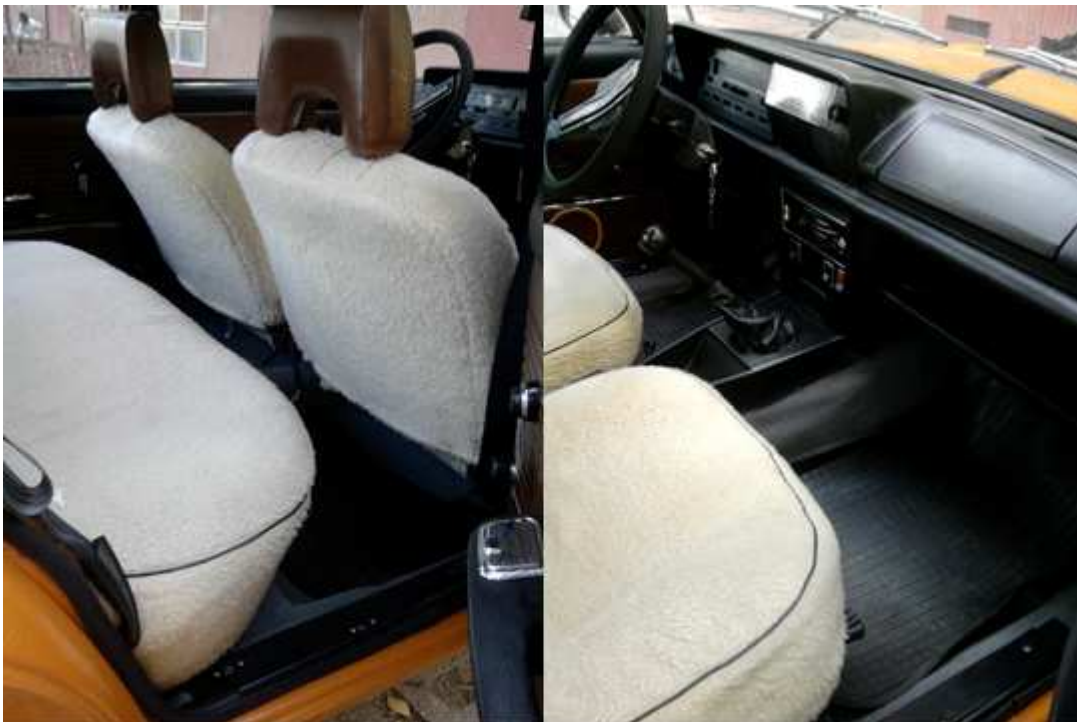
Korábban volt az autóban egy kiegészítő kárpitréteg azon célból, hogy az eredeti szőnyeg minél kevésbé koszolódjon be. Ezt még papám tette bele és bár feladatát maximálisan ellátta – értsd nincs halálra koszolódva sehol a belső kárpit – nem volt túl szép és nem is illett az autó belsejének hangulatába. Épp ezért az egészet kiszedtem, majd a szőnyeget Vanish samponnal átmostam. Egyszerűen gyönyörű az eredeti hamuszürke szőnyeg, kár lenne rejtegetni.

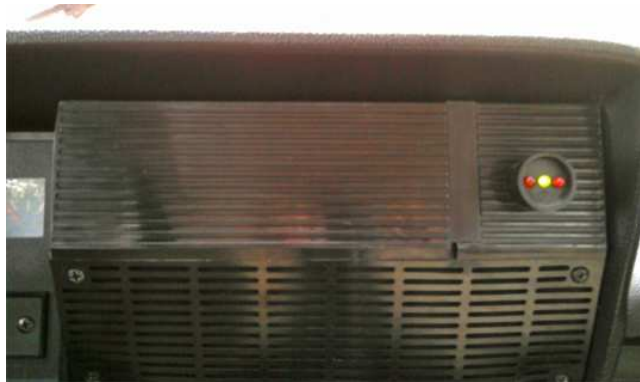
A belteret illetően van két dolog, ami még nem lett 100%-os, de lépni kellett és azt gondolom, hogy egyelőre elfogadható eredményt sikerült produkálnom. Hajdanában-danában volt az autóban egy CD-s fejegység és egy komponens hangszóró szett, mely közül az előbbit annak és rendje módja szerint ki is loptak az autóból. (az autó a garázsban állt (!!!), na, ilyenről hallott már valaki?) Miután új lejátszó nem került a kocsiba soha többet a helyét valahogy takarni kellett. Szerencsére megtaláltam az eredeti rádiótakarót, viszont a mellette lévő kis négyzet alakú elem – mely egyes felszereltségi szinteken egy fordulatszámérő helyéül szolgál) hibás és hiányos volt. Ilyet sajnos nem sikerült ez idáig szerezni, de egy műanyag elem becsiszolásával eltüntettem a rést. Szerintem egész jól néz ki, elégedett vagyok az eredménnyel.

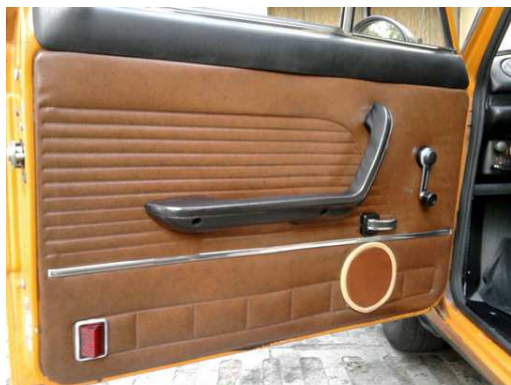
A másik dolog, hogy a hangszórók kedvéért az ajtókárpit ki lett vágva, és tekintettel arra, hogy egy elég jó cucc volt így beépítve kihasználatlanul azt mindenképp ki akartam venni. Számos internetes oldalt, fórumot átolvastam, bontóknak küldtem e-mailet, de sajnos új, vagy használt, de jó állapotú ajtókárpitot még nem találtam. Ennek megfelelően azt találtam ki, hogy kárpitossá vedlem át és a lyukakat befoltozom. Azt már meg sem írom, hogy miből készült a folt – maradjunk annyiban, hogy semmit nem szabad kidobni, minden szemétnak látszó tárgy előbb-utóbb jó szolgálatot tehet még valahol – de néhány óra alatt remek, színben passzoló álhangszórót applikáltam az ajtóba. Ideiglenesen jó lesz így, aztán ha lesz kárpit
